## Le verità nascoste

A cura di Nicola Delussu – UOC PSAL ATS Città Metropolitana.

### Che cosa è successo

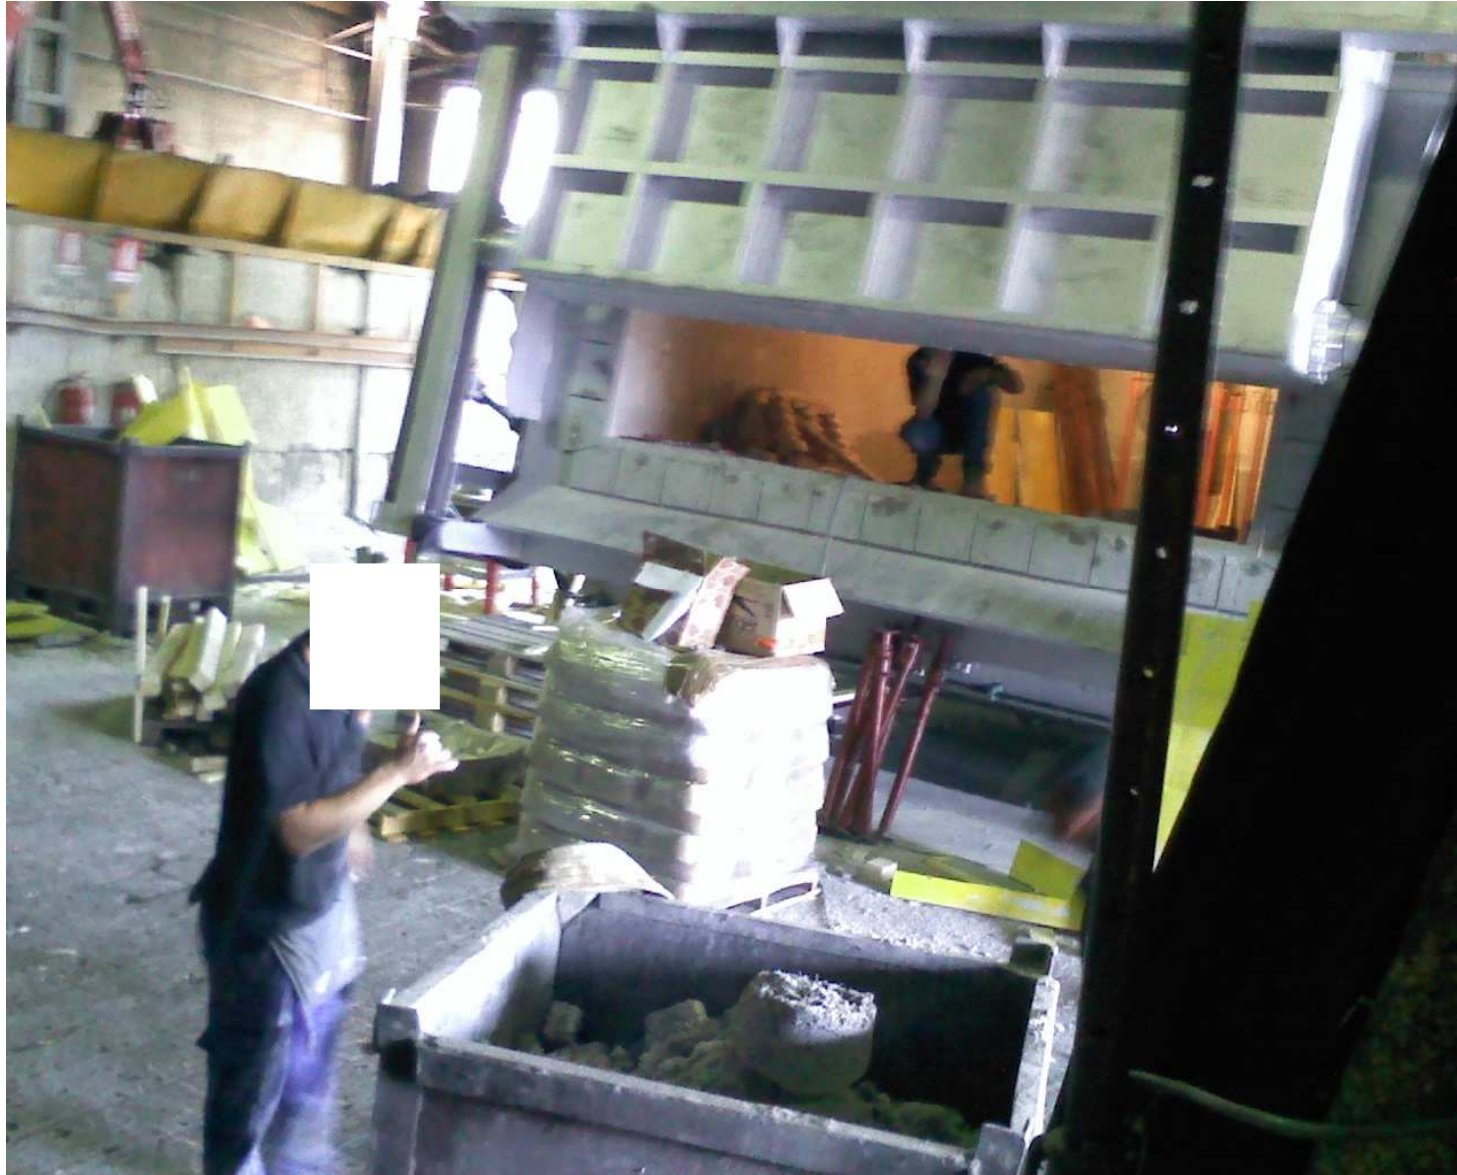
**Figura 1. Vista del forno fusorio**

Al momento dell'infortunio, Zoran stava sulla copertura a circa 4 - 4,5 metri da terra, senza utilizzare misure di protezione.

*L'immagine è stata scattata con il telefonino dell'infortunato, durante una fase delle lavorazioni prima dell'infortunio.*

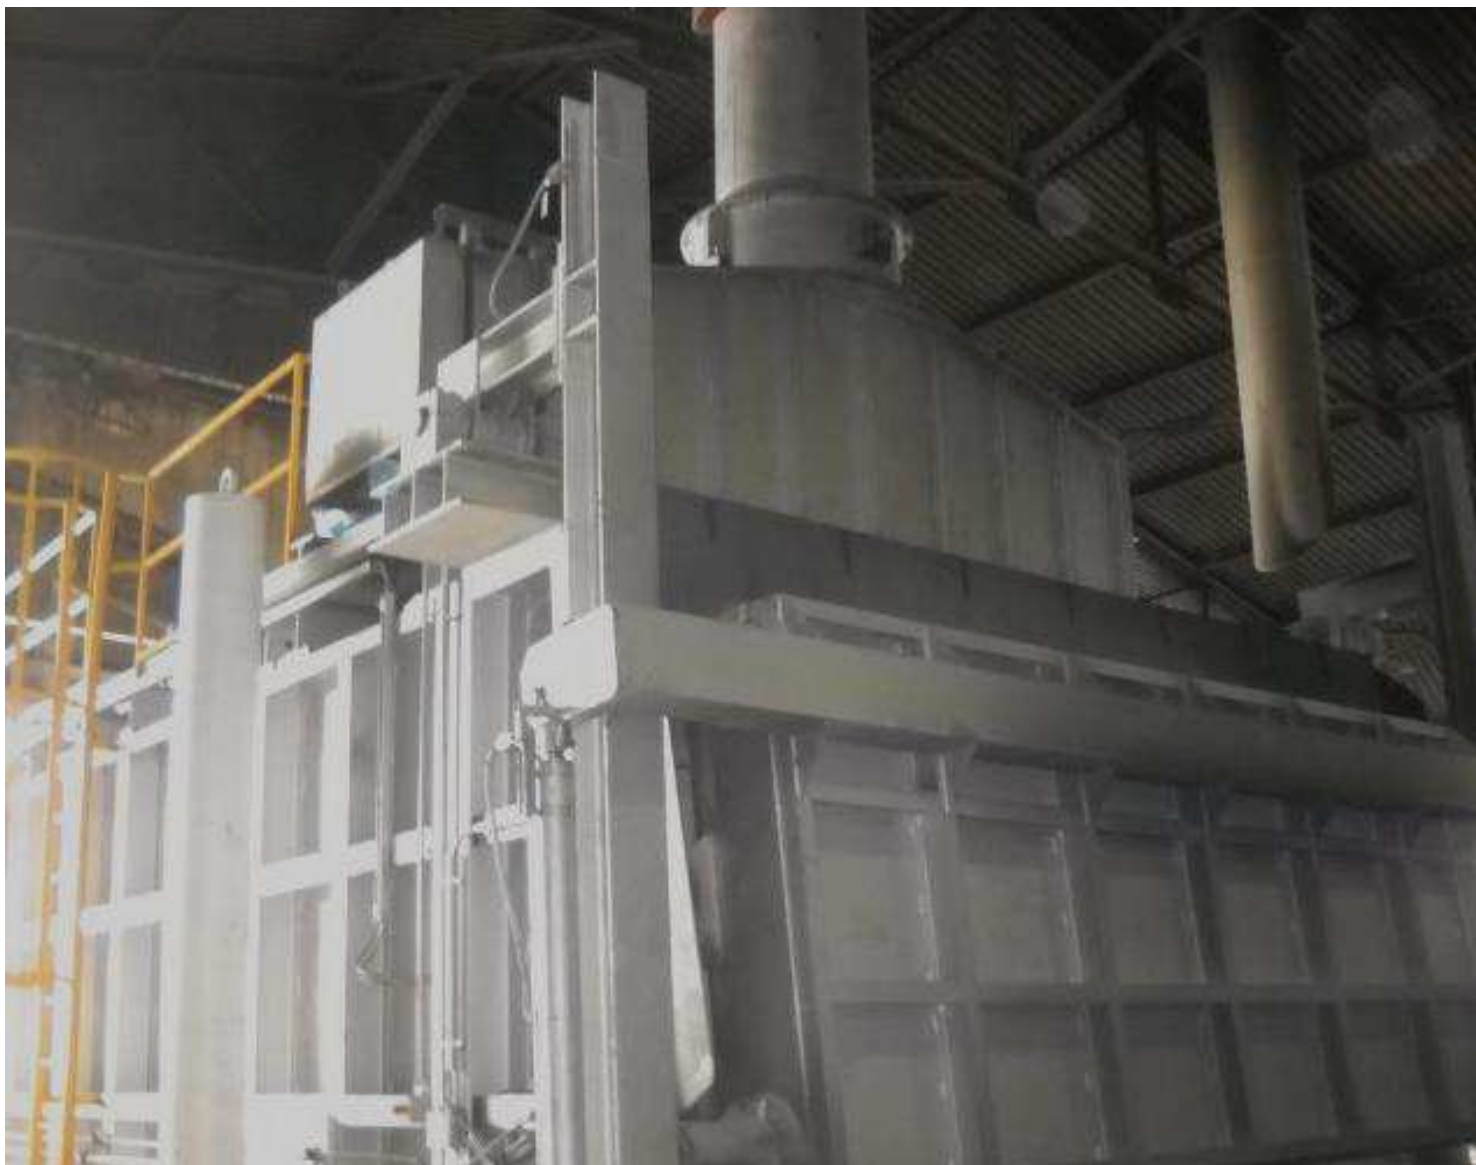
**Vista del forno fusorio al termine dei lavori di costruzione**

***La foto è stata scattata all'atto del sopralluogo degli operatori della UOC PSAL .***
