Le verità nascoste

A cura di Nicola Delussu – UOC PSAL ATS Città Metropolitana.

Un operaio è caduto dall'alto mentre lavorava sul piano superiore di un forno fusore di una fonderia.

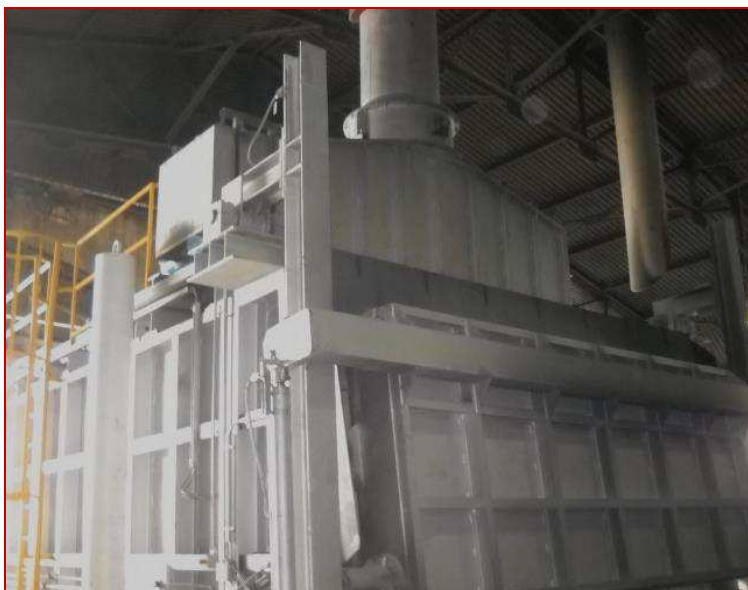
Foto 2

Vista del forno fusorio al termine dei lavori di costruzione.

La foto è stata scattata all'atto del sopralluogo degli operatori della UOC PSAL.

Zoran stava facendo pulizie sulla sommità del forno e aveva in mano un bancale che doveva buttare a terra. Il forno in quella fase era privo di protezioni contro la caduta dall'alto. L'infortunato si è quindi sporto leggermente verso l'esterno della sommità del forno, ha perso l'equilibrio ed è precipitato a terra col bancale, procurandosi lesioni gravi. Il forno, che era in fase di installazione, come già detto, era privo di protezioni perimetrali.

Se il forno fusore durante la fase di allestimento fosse stato dotato di idonee protezioni contro il rischio di caduta dall'alto l'infortunio non sarebbe accaduto.
