## Le verità nascoste

A cura di Nicola Delussu – UOC PSAL ATS Città Metropolitana.

### Che cosa è successo

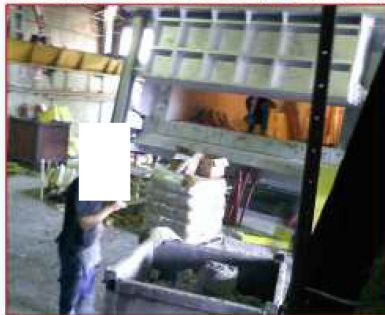
**Figura 1. Vista del forno fusorio**

Al momento dell'infortunio, Zoran stava sulla copertura a circa 4 - 4,5 metri da terra, senza utilizzare misure di protezione.
